Dipl.-Ing. Klaus Kukuk und Fahrzeugtechnik Ingenieurin Laura Kukuk

# Wir gehen unter die Haut Die komplexe & aufschlussreiche Untersuchung eines SSK

#### 4 Abschließende Beurteilung – Zwischenbericht 10.11.2005

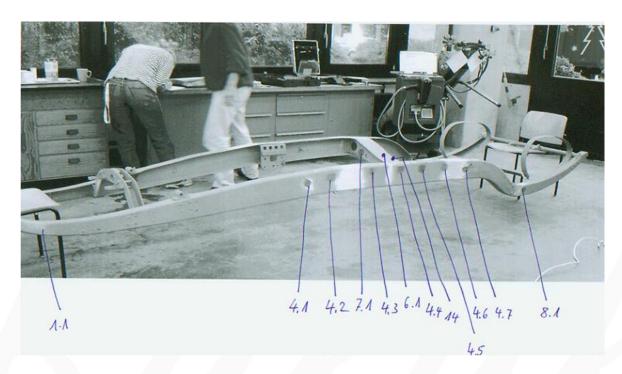
Die Materialstärke wurde an den Hauptkomponenten des Rahmens mittels Ultraschall untersucht. Zusätzlich wurde die Materialstärke im Bereich der Prägekennzeichnung am Rahmenlängsträger vorn rechts sowie Querträgern gemessen. Der Rahmenlängsträger vorne links wurde gesondert mittels Ultraschallmessung untersucht.

Die Materialstärke ist durchgängig im Bereich vor 4,2mm auch an den Prägekennzeichnungen stellen und der gegenüberliegenden Rahmenlängsträger endspitzen links.

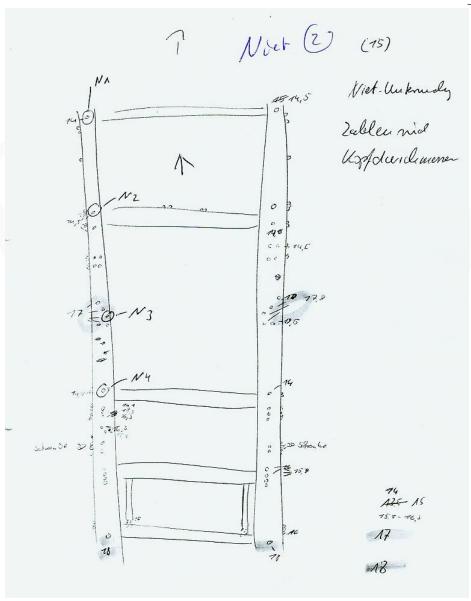
Probenstellen Nietmaterialuntersuchung

Die Rahmenlängsträger rechts und links sowie die Querträger sind nicht aus einer Fertigungs-Charge. Das Material der Motorhalter weicht vom übrigen Materialtyp ab. Bei dem Material der Nieten handelt es sich sicher um Nachkriegsstahl.

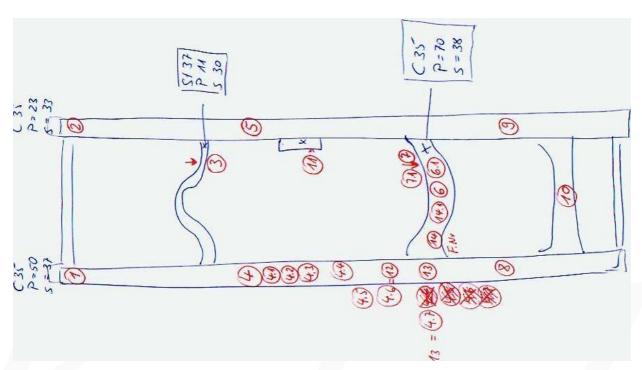
Die Rahmenmaterialien wurden geprüft.

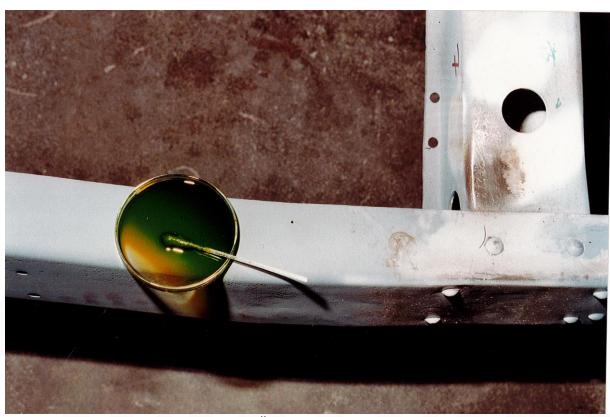
Ätzmethode Fry

Mittels Macroätzung wurden 5 Schweißpunkte sichtbar. Eine Durchschweißstelle konnte in dem Bereich am Rahmen zu diesem Zeitpunkt nicht festgestellt werden. Es wurde eine weiter gehende Untersuchung mit völlig entlacktem Rahmen sowohl zu weiteren Materialanalysen der Hauptrahmenbauteile als auch nach Abwaschung mit wässriger Salpetersäure zur Untersuchung auf Durchschweißstellen (Rahmenverkürzung) vereinbart.

Nach der zweiten bzw. dritten und vierten Untersuchung (Röntgenuntersuchung) sowie der Makroätzung in der fünften Untersuchung stand fest, dass der Rahmen an beiden Längsträgern in derselben Höhe eine durchgängige Schweißnaht aufweist.

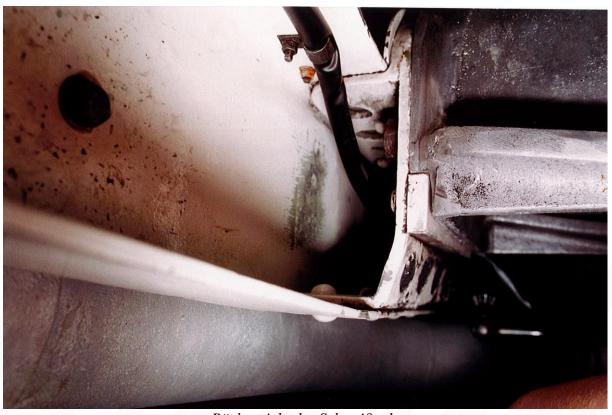
Rückansicht der Schweißnaht

Die Rahmendurchschweißnähte und unterschiedlichen Materialien stehen im Widerspruch zu der vorgefundenen Fahrzeugidentnummer am vorderen rechten Längsträger (ohne Auffälligkeiten) Der vorgefundene Rahmen ist an beiden Seiten durchtrennt und verschweißt worden (gekürzt).

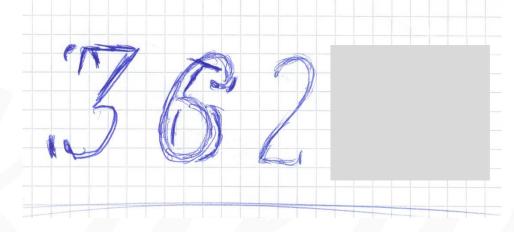
Im Bereich der ersten Drei waren zusätzlich Prägungen auszumachen. Die 6 wies innen Schatten (Doppelschlag) auf. Die restlichen Ziffern waren so weit unauffällig.

Die vorne am rechten Rahmenlängsträger eingeschlagene Fahrzeugidentnummer wies keine Unregelmäßigkeiten auf.
