Dipl.-Ing. Klaus Kukuk und Fahrzeugtechnik Ingenieurin Laura Kukuk

# Wir gehen unter die Haut Die komplexe & aufschlussreiche Untersuchung eines SSK

#### 4 Abschließende Beurteilung – Zwischenbericht 10.11.2005

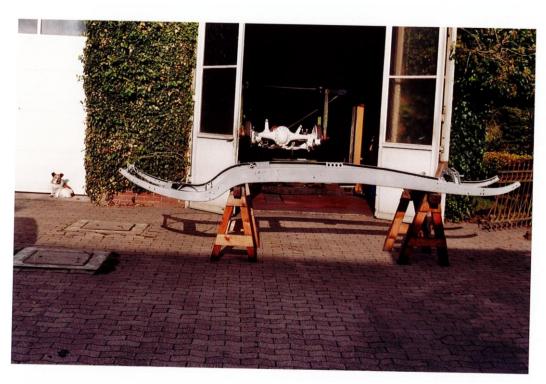
Der Rahmen nach vollständiger Demontage bei Beier & Beier

Die Materialstärke wurde an den Hauptkomponenten des Rahmens mittels Ultraschall untersucht. Zusätzlich wurde die Materialstärke im Bereich der Prägekennzeichnung am Rahmenlängsträger vorn rechts sowie Querträgern gemessen. Der Rahmenlängsträger vorne links wurde gesondert mittels Ultraschallmessung untersucht.

Die Materialstärke ist durchgängig im Bereich vor 4,2mm auch an den Prägekennzeichnungen stellen und der gegenüberliegenden Rahmenlängsträger endspitzen links.

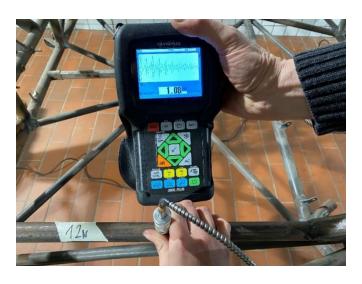
Auf dem Lichtbild ist eine Messung an einem Porsche 910 Rahmen, mittels Olympus 38 DL Plus zu sehen. Hierbei sollte die Materialstärke der verbauten Rohre mit den Herstellervorgaben verglichen werden. Auf dem Messbildschirm ist sowohl der Amplitudenverlauf als auch der Messwert erkennbar. Hierdurch konnte unter anderem die Lackschichtdicke ermittelt werden.

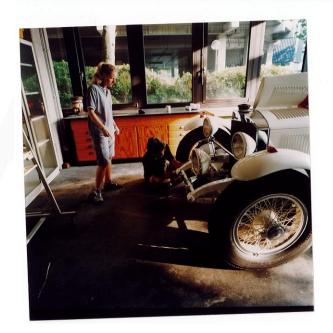
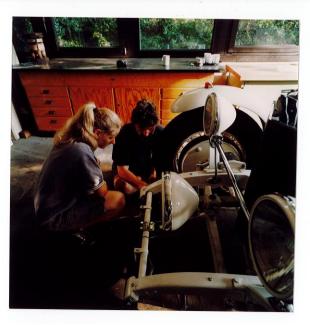
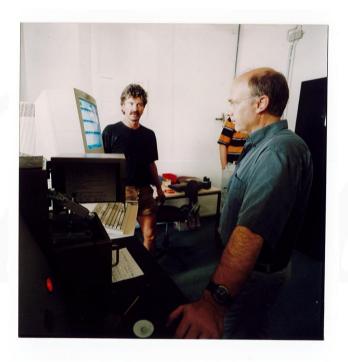
Probenstellen Nietmaterialuntersuchung

Die Rahmenmaterialien wurden geprüft.

Die Rahmenlängsträger rechts und links sowie die Querträger sind nicht aus einer Fertigungs-Charge. Das Material der Motorhalter weicht vom übrigen Materialtyp ab. Bei dem Material der Nieten handelt es sich sicher um Nachkriegsstahl.

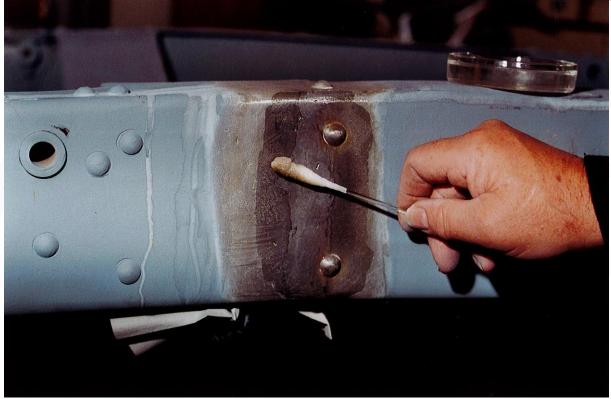
Mittels Macroätzung wurden 5 Schweißpunkte sichtbar. Eine Durchschweißstelle konnte in dem Bereich am Rahmen zu diesem Zeitpunkt nicht festgestellt werden. Es wurde eine weiter gehende Untersuchung mit völlig entlacktem Rahmen sowohl zu weiteren Materialanalysen der Hauptrahmenbauteile als auch nach Abwaschung mit wässriger Salpetersäure zur Untersuchung auf Durchschweißstellen (Rahmenverkürzung) vereinbart.

Rückansicht der Schweißnaht
