Also, echt?

Naturwissenschaftliche und forensische Methoden zur Echtheitsprüfung im Ingenieurbüro Kukuk

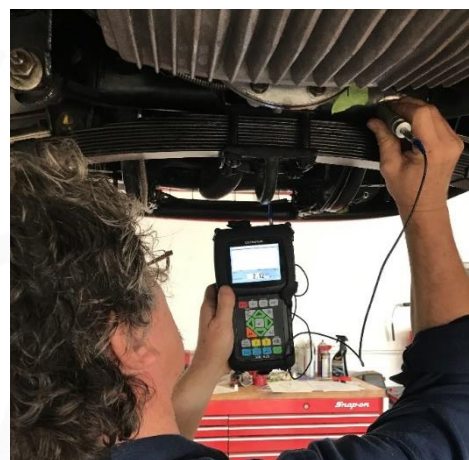
Ultraschall

Die Anwendung von **Ultraschall** nutzen wir zur Bestimmung der **Materialstärke**, sowohl von Aluminium als auch von Stahlblech, an Bauteilen, die mit Bügelmessschraube nicht zu prüfen sind oder Lackaufbau aufweisen. Besonders im Karosserie- und Rahmenbereich führen wir diese Methode regelmäßig durch und vergleichen die Werte mit den technischen Zeichnungen der Fahrzeugherstellers. Wichtig hierbei ist, dass wir die Blechstärke ermitteln können, ohne durch Lack- und Spachtelaufbau gestört zu werden und das natürlich non-invasiv! Die Schallgeschwindigkeit in einem Stahlblech beträgt 5920 m/s. In Alublech 6300 m/s.

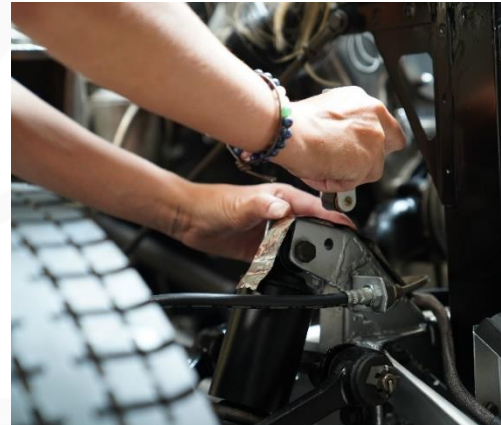
Magneto Optical Methode (MRT): non-invasive Methode zur Prägekennzeichenuntersuchung

Die Magneto Optical Methode ist im Gegenteil zu der Ätzmethode Fry reversibel und beruht auf einem Resonanz Verfahren mittels magnetischer Energie und hilft uns die **Prägekennzeichnungen** und Schweißnähte an einem Fahrzeug zu untersuchen. Hierbei können verdeckte Ziffern, Doppelschläge, Schleifspuren oder aber Schweißnähte und vieles mehr unter die Lupe genommen werden, denn das Unsichtbare wird sichtbar gemacht.

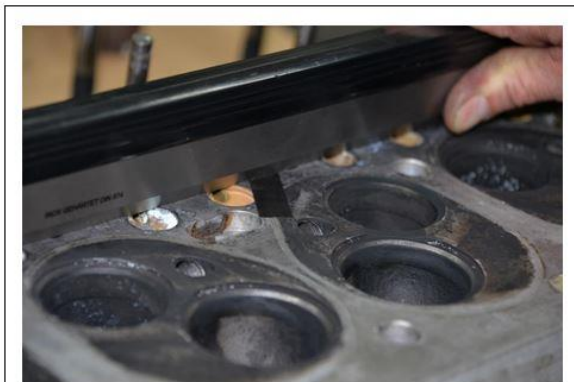
Im mittleren Bereich zeigt sich der Zylinderkopf...

...leicht verzogen, ein 0,1 mm (10) Spion konnte durch den Spalt durchgeschoben werden

Sowohl die Blockoberfläche als auch die Zylinderkopfoberfläche sind leicht verzogen (10/100stel) und müssen geplant werden.

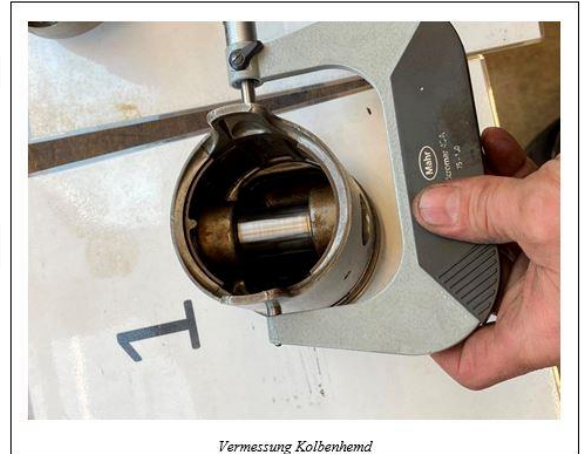
8.5.1.7.3.8.9 Vermessung Kolbenhemd

Zylinder	1	2	3	4	5	6
Hemd	84,955	84,94	84,94	84,945	84,94	84,95
Hemdausleger	84,95	84,94	84,94	84,945	84,94	84,95

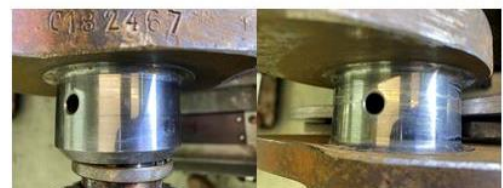
Hauptlager 1

Hauptlager 2
